## *Koncepcja pogłębienia koryta*

### **Pogłębienie koryta rzeki w km 11+791 – 15+031**

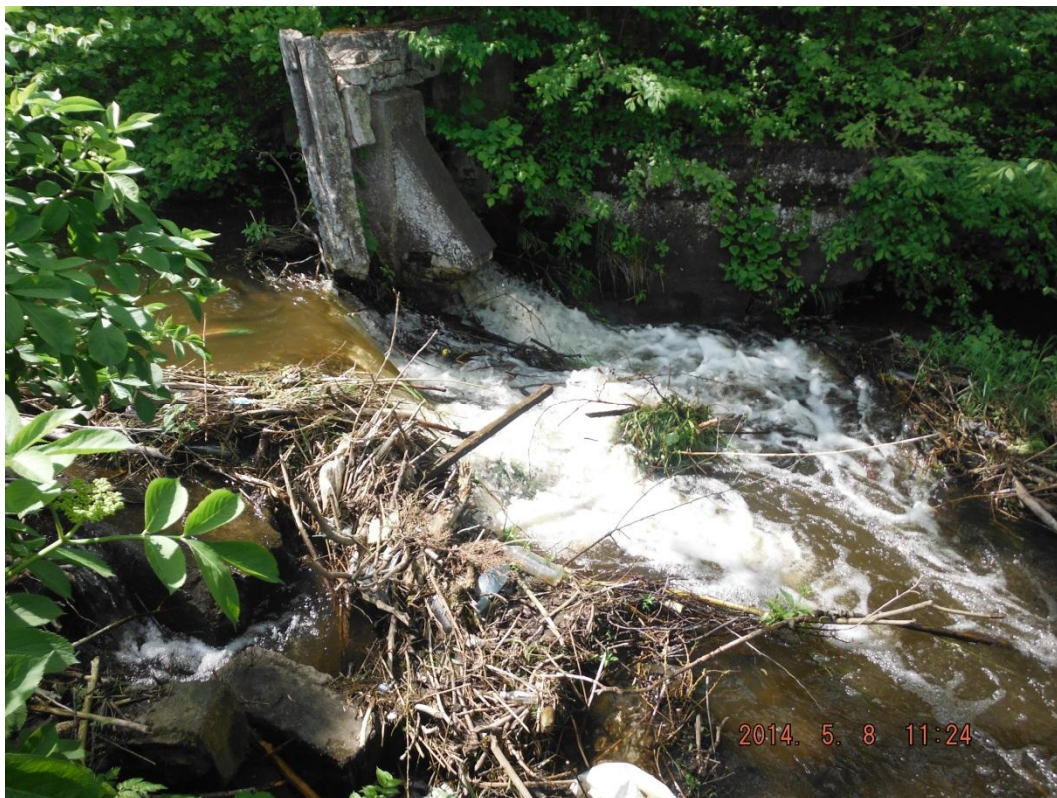
Początek pogłębianego odcinka znajduje się w sołectwie Piekary począwszy od ruin jazu w km rzeki 11+790 służącego niegdyś do piętrzenia wód dla zaopatrzenia przyległego stawu będącego własnością gminy Piątek położonego na działce nr 233. Obecnie jaz nie spełnia swoich funkcji i jest w stanie nie nadającym się do odbudowy jak również nie jest wydane pozwolenie na piętrzenie i pobór wody do tego stawu. Z czasem stanowisko górne jazu zostało zamulone, a dolne podlega ciągłemu procesowi erozji. W efekcie czego wytworzył się niewielki spadek przeciwny  $i=0.006$  [-] pomiędzy jazem, a mostem położonym 140 m poniżej.

Pozostawienie budowli w obecnym stanie grozi jej zawaleniem, a w konsekwencji rozmywaniem obu brzegów. Może tym samym być zagrożona grobla stawu na prawym brzegu. Jaz stanowi również poprzeczną przegrodę o spadzie około 1.2 m i silnym prądzie wody utrudniającą migrację ryb w górę rzeki. Proponuje się rozbiórkę ruin jazu oraz likwidację wytworzonego uskoku dna tak by przywrócić naturalny spadek koryta rzeki sprzed zamulenia. Jeśli gmina zamierza zagospodarować przyległy staw, winna na własny koszt uzyskać niezbędne pozwolenia wodnoprawne na urządzenia wodne, pobory i zrzuty wód oraz pozwolenie budowlane na wykonanie obiektów do piętrzenia wód o konstrukcji nie powodującej podniesienie poziomu dna rzeki i urządzeń do poboru i zrzutu wód.

Rysunek 1 Uszkodzony jaz w km 11+790
